車両品質評価書

評価番号　V0212600003643804 -

年式 車名	H19年　AMG　Sクラス		
グレード	S63　ロング		
型式	DBA-221177		
車台No.	[redacted]025		
外装色	ｸﾛ	色No.	197
全塗装	無	定員	5人
車検満了日	28年05月	ドア数	4
排気量	6300cc	燃料	ｶﾞｿﾘﾝ
シフト	CAT	駆動	2WD
車歴	自家用	モデル	DR
メーター	交換無	走行距離	53千km
現ﾒｰﾀ指示距離		交換時走行距離

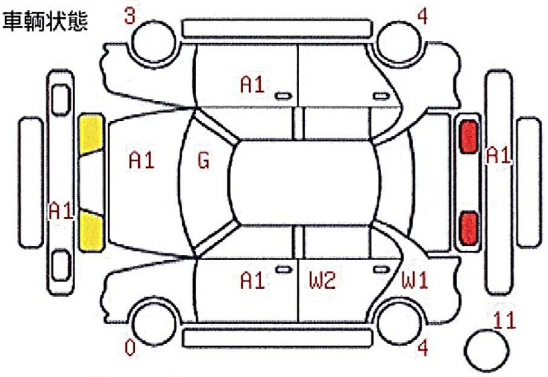
車輌状態

左後ﾄﾞｱ＆左ｸｫﾀ修理跡	外装小傷有
Fガラス飛び石<小>
